# PPPT

## Projet de Plan Pluriannuel de Travaux

Numéro de rapport: **1125-2421-DAUDER2**

**11 Rue du Petit-Saint-Christophe,  
66000 Perpignan**

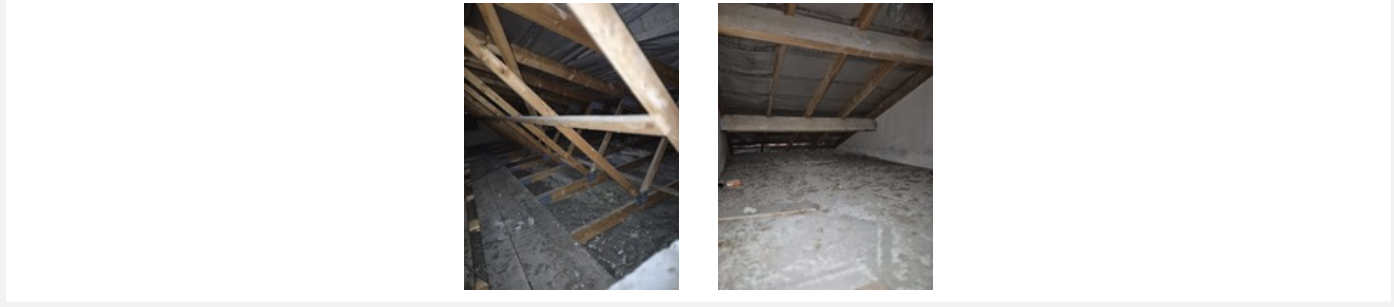
| BATI | | COUVERTURE - TOITURE | | Curatif Niveau 3 | |
| 3 | Combles | Isolant toiture | - | Absence de continuité, tassement | - |

| N° | COMPOSANT DU BATI | LOCALISATION | FAMILLE | ÉLÉMENTS | ETAT | TRAVAUX |
|---|---|---|---|---|---|---|
| 3 | Bati | Combles | Couverture - toiture | Isolant toiture | Absence de continuité, tassement | Rajout d'isolation |
